JUNTA DEPARTAMENTAL

MONTEVIDEO

Actuaciones e Informe de la Comisión  
Investigadora de las causas que  
provocaron el derrumbe del  
Cine «Parlante»

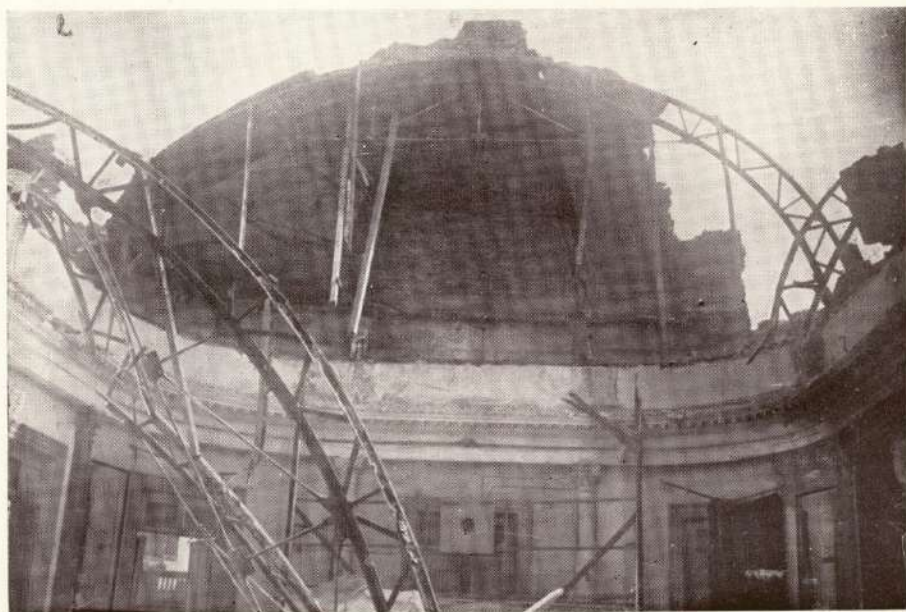
- 1 -

Casquete norte

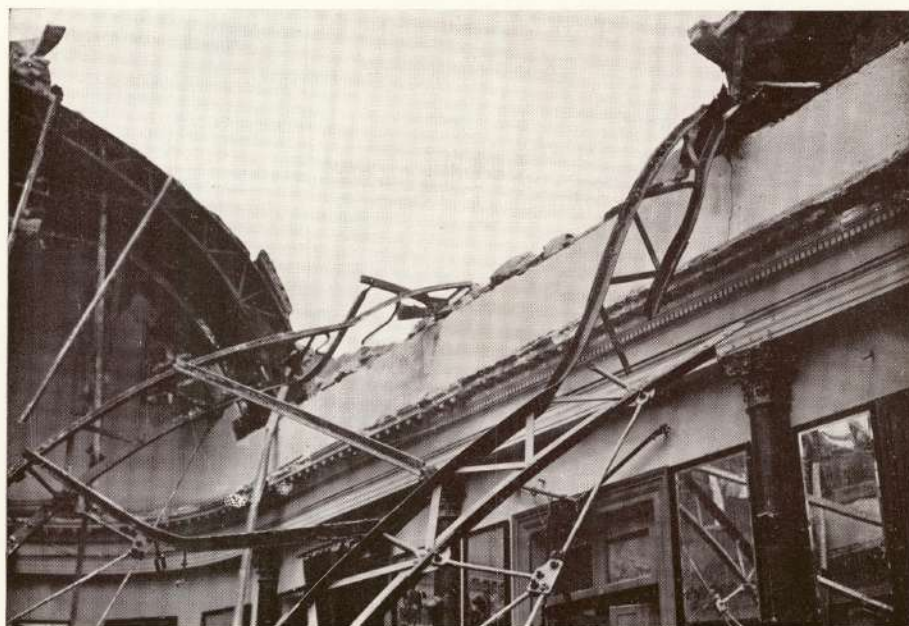
- 2 -

Cerchas 1 y 2 lado oeste

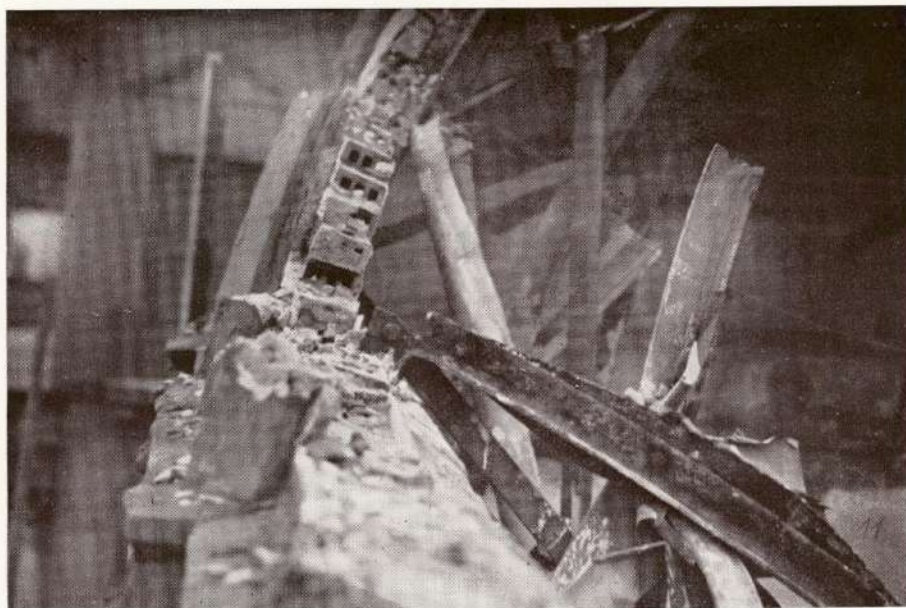
- 3 -

Cercha 1 lado oeste

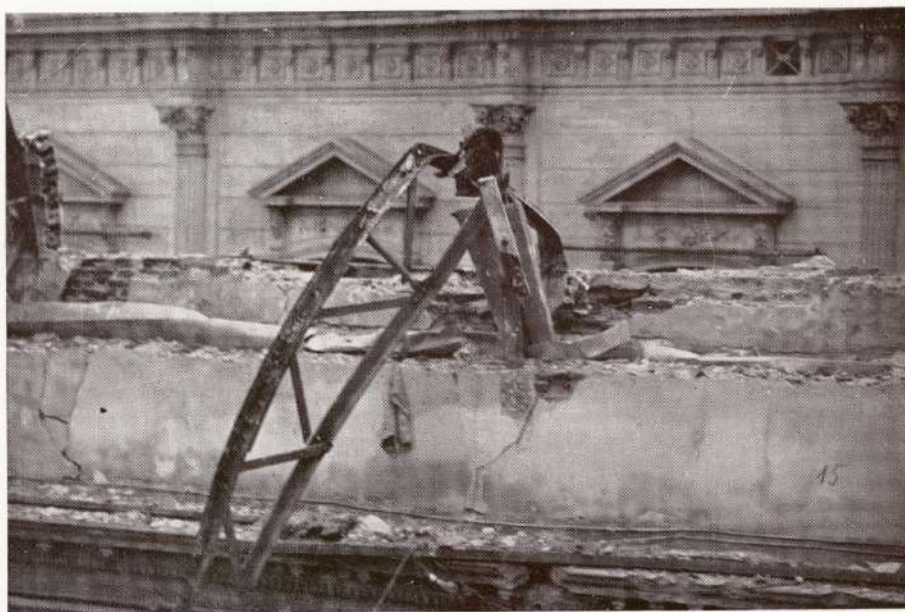
- 4 -

Cercha 1 lado este

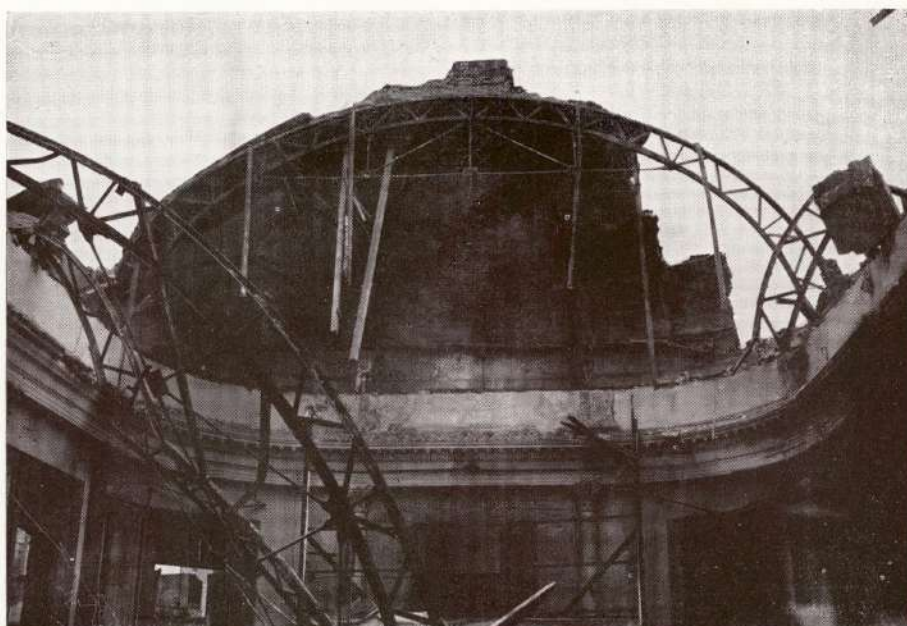
- 5 -

Casquete sur

El día acordado, luego de una inspección que realicé en el Teatro Solís a raíz de otro expediente, pasé de éste a la azotea del hotel, y situado en ella observé en el casquete Sur de la bóveda del cine, que una de las fisuras ya refaccionadas había vuelto a marcar. — Esta fisura, que se-

guía la dirección de un meridiano o generatriz del casquete, es la que ahora está fuertemente pronunciada a consecuencia del derrumbe.

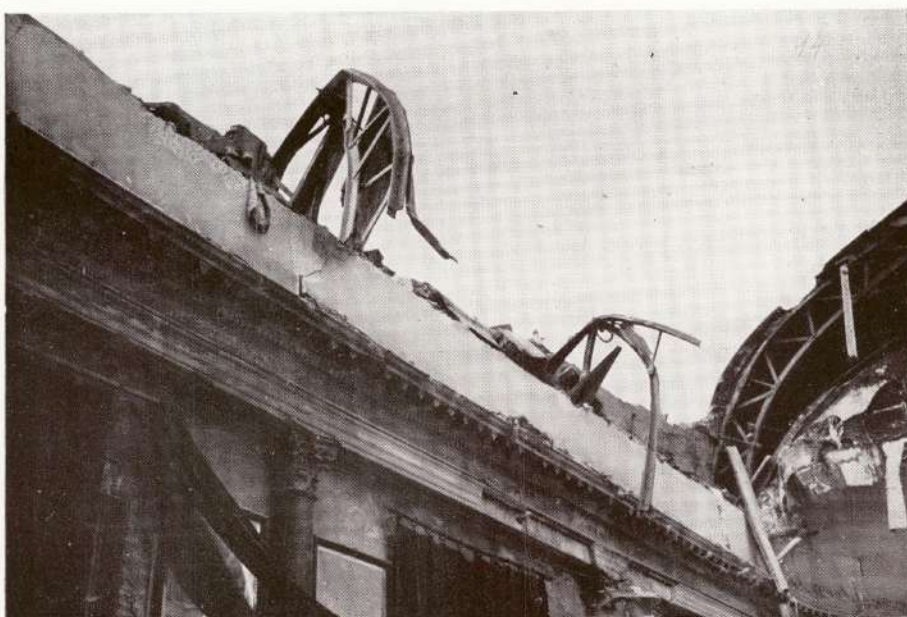
- 6 -

Cerchas 1 y 2 lado este

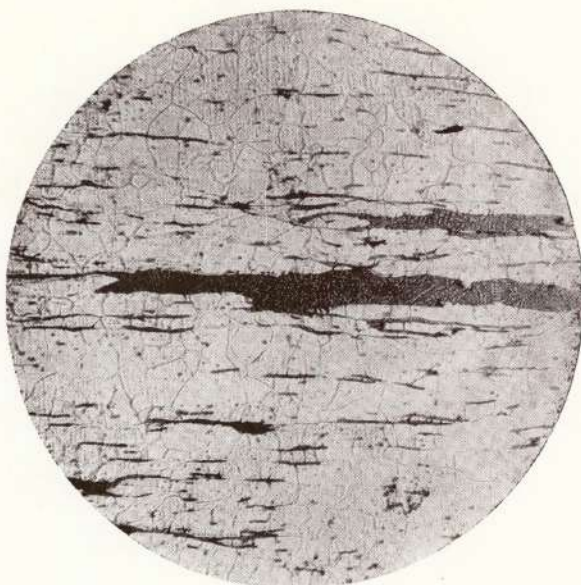
**Mac. N<sup>o</sup> 1.**

Aumento: x 90

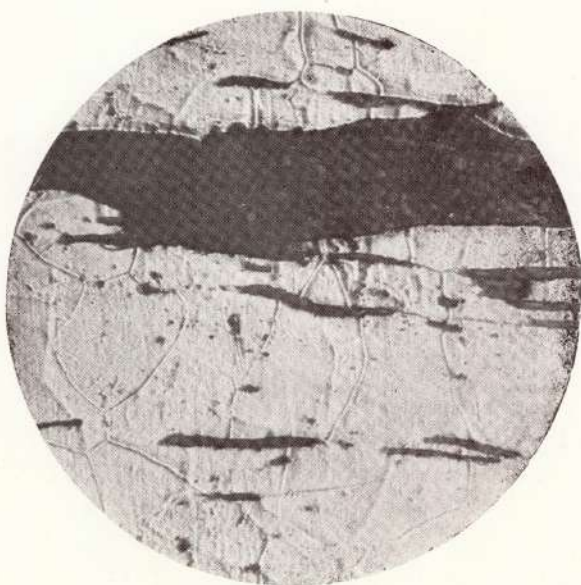
**Mac. N<sup>o</sup> 2**

Aumento: x 250

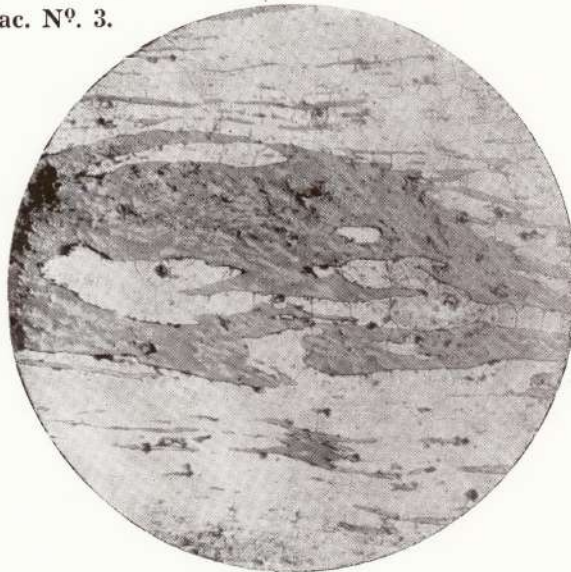
**Mac. N<sup>o</sup>. 3.**

Corte longitudinal.  
Aumento: x 100.

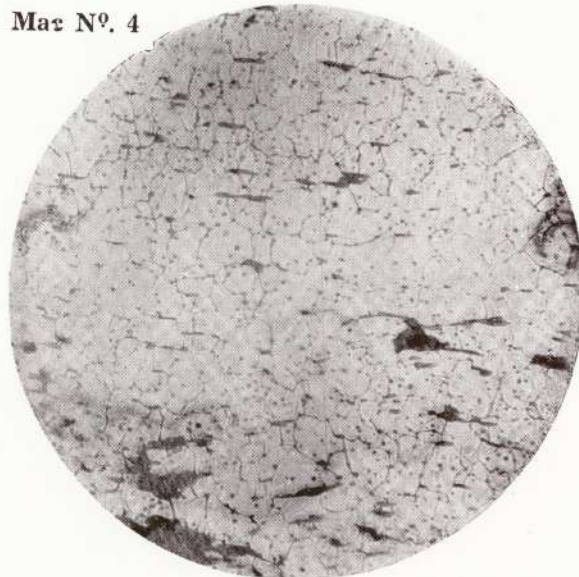
**Mac N<sup>o</sup>. 4**

Aumento: x 100.  
Corte transversal.

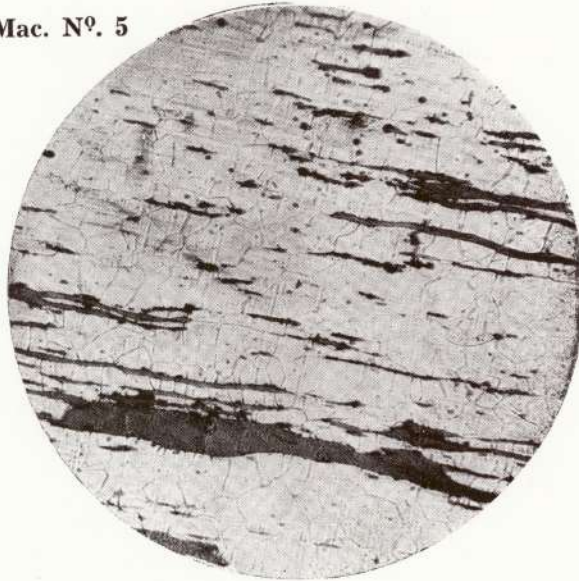
**Mac. N<sup>o</sup>. 5**

Aumento: x 100

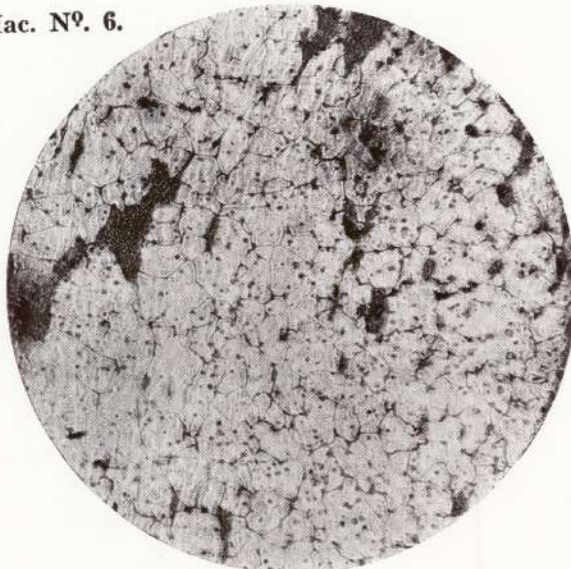
**Mac. N<sup>o</sup>. 6.**

Muestra N<sup>o</sup>. 1  
Corte transversal.  
Ataque: ácido pícrico al 4 %  
Aumento: x 100.

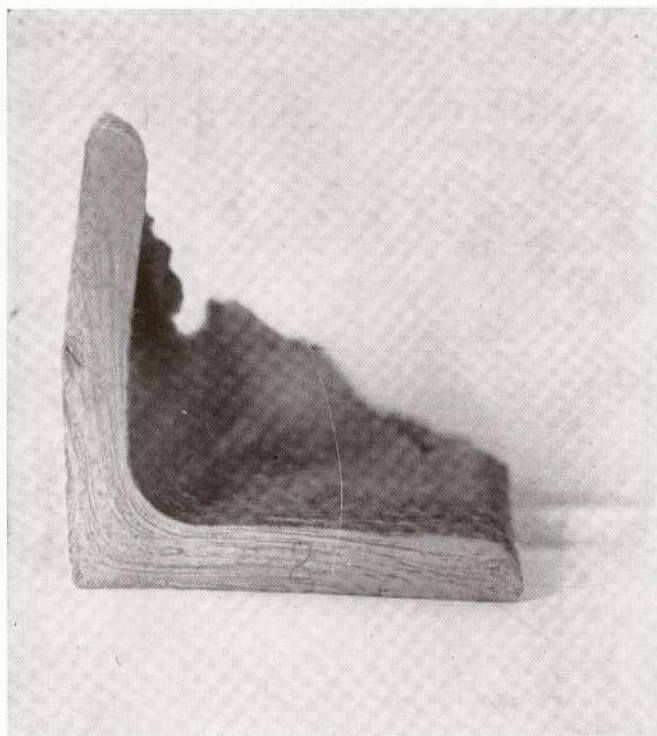
Mac. Nº. 7

Macrofotografía de  
la muestra Nº. 2  
Ataque: reactivo  
de Heyn.

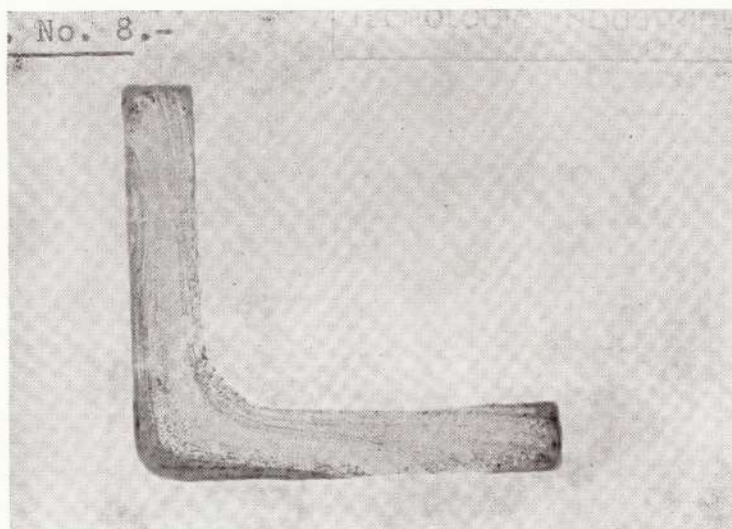
Macrofotografía de la muestra Nº. 3.  
Ataque: procedimiento de Baumann.
